## 飞利浦监护仪 M3001A 模块基本电路分析和常见故障处理

PHILIPS IntelliVue MP 系列监护仪参数模块 M3001A 硬件版本有好几种，常见的有一体板和单独 DC/DC 板。现将电路的基本原理和常见故障及处理方法介绍如下。

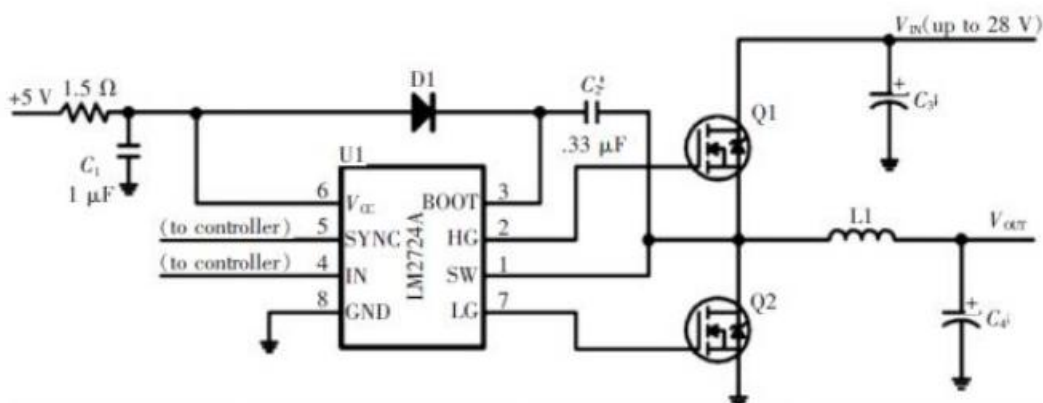
M3001A 模块一体板 DC/DC 电源部分主要由 LM5104 驱动 FSD3912 把直流电 48 V 转换为直流电 24 V，以提高电路中的稳定电压，然后再把 24 V 电压供给下一级电路。LM2724 驱动 FDS6912 如图 1 所示，同样的也是把 24 V 直流电压转换为 12 V 的稳定电压，再把 12 V 的电压供给变压器作为变压器初级供电电压。变压器的次级分为 2 路输出：一路从变压器次级整流滤波出来变为直流电 12 V 和 6 V。12 V 供给气泵电路，6 V 经过稳压集成块 LP2951 转换为 5 V 电压。另一路也从变压器的次级整流滤波出来变为直流电 4 V，4 V 电压再通过 3.3 V 的三端稳压器转换为 3.3 V，3.3 V 电压再通过 1.8 V 的三端稳压器转换为 1.8 V 的稳定电压。

图 1 M3001A 模块中的 DC-DC 转换典型电路 微信号: yigurned

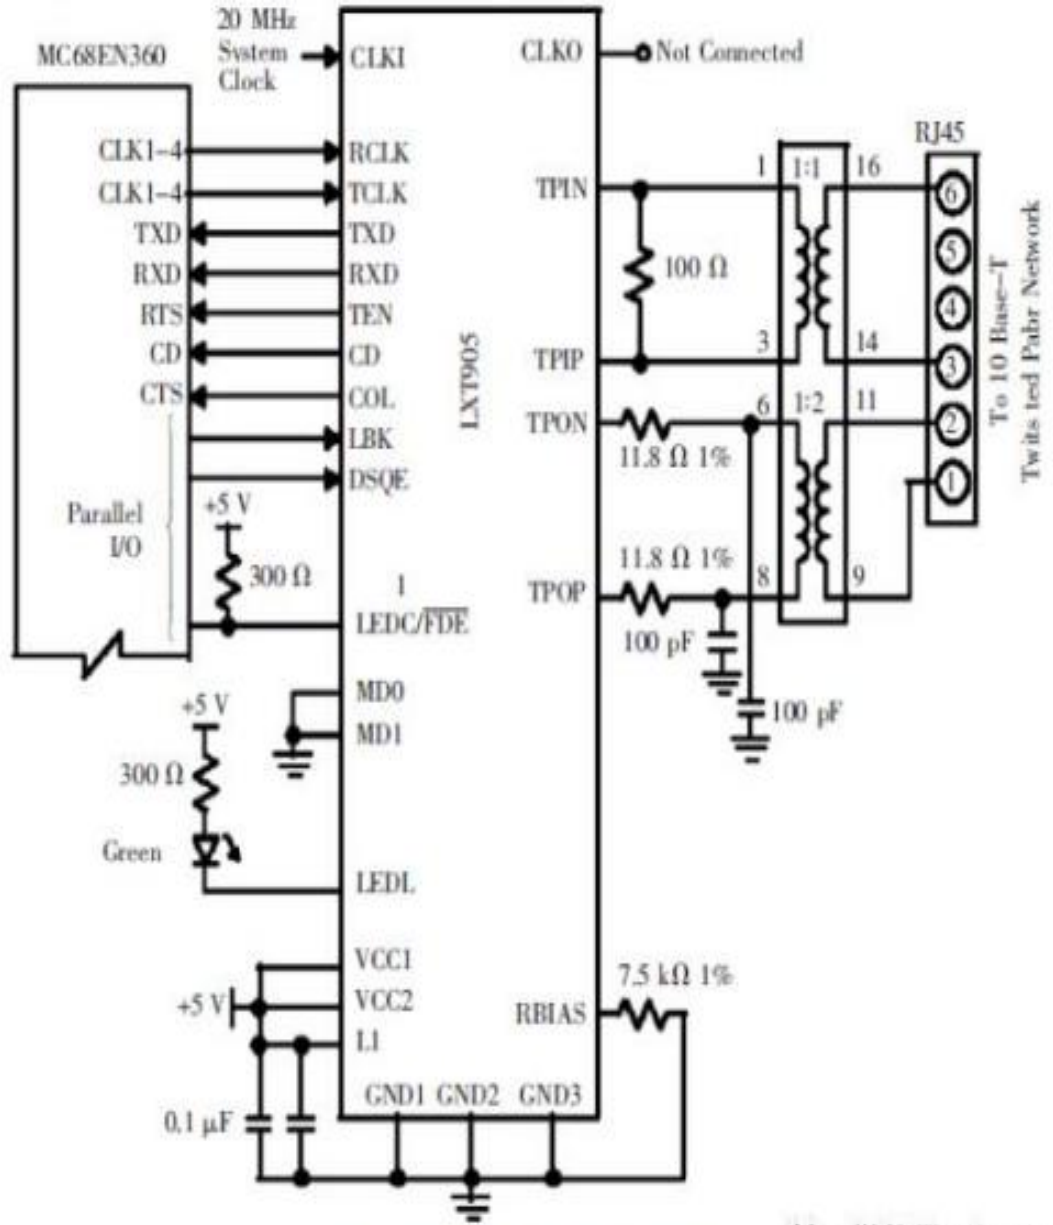
LXT905 是 Intel 公司生产的一款低电压通用 10Base-T 收发器,适合于 IEEE802.3 标准的物理层应用,如图 2 所示。LXT905 的功能包括曼彻斯特编码/解码,接收器压制和发送脉冲波形修整、模糊识别、连接完整性测试和反极性探测和校正。LXT905 驱动 10Base-T 双绞线仅用单一 3.3 V 或者 5 V 供电的隔离变压器。MAX490 是用于 RS-485 与 RS-422 通信的低功耗收发器,具有一个驱动器和一个接收器,驱动器摆率不受限制,可以实现最高 2.5 Mbps 的传输速率,如图 4 所示。

图2 网路通讯接口应用电路

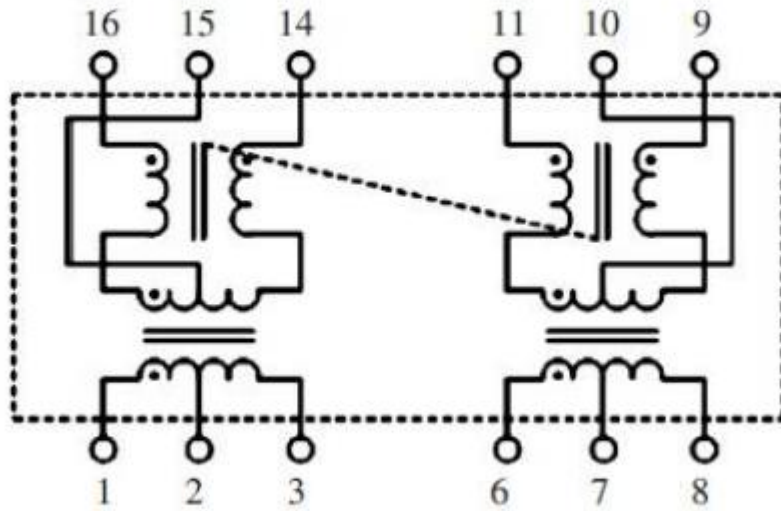
图3 TG75-1406N 脉冲变压器 微信号: yigumed

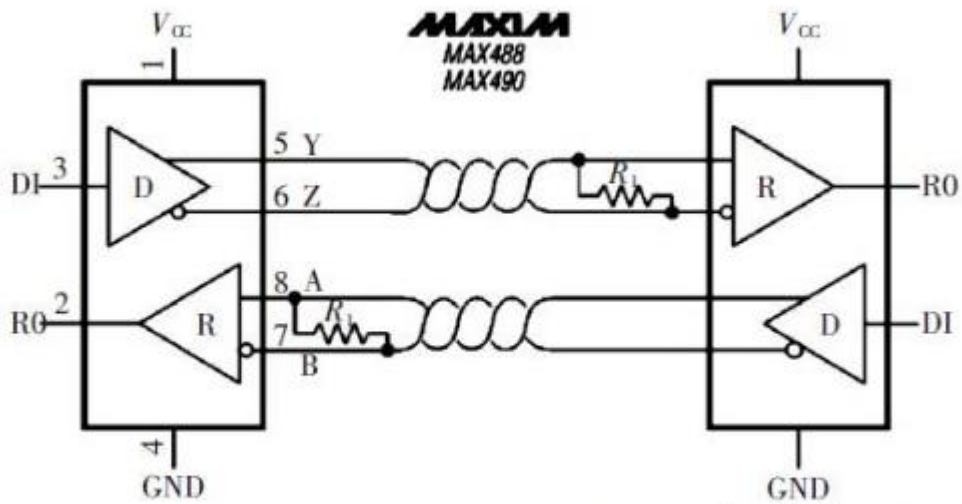
图4 MAX490 应用电路 微信号: yigumed
